**KAJIAN TEKNIS TERHADAP STRUKTUR BANGUNAN DAN
KELAYAKAN BANGUNAN MASJID NURUL IMAN KELURAHAN
BALAM SEMPURNA KECAMATAN BALAI JAYA DAN MUSHOLLA
AL-FALLAH KECAMATAN BANGKO KABUPATEN ROKAN HILIR**

*Technical Study of The Building Structure and Building Feasibility of The
Nurul Iman Mosque, Balam Sempurna Village, Balai Jaya District and The
Al-Fallah Prayer House, Bangko District, Rokan Hilir Regency*

Sugeng Wiyono¹, Anas Rizal², Billy Fredyanto³

^{1,2,3}**Universitas Islam Riau**

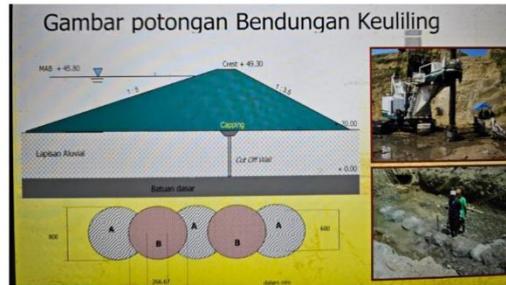
Gambar 2. Contoh gambar second pile

- a. Pembuatan turap pada bagian belakang sepanjang lebar Masjid dan ditambah kiri dan kanan satu segmen kolom;
- b. Direkomendasikan menggunakan turap dengan memakai *Straous Pile* dengan sistem *Second Pile* dengan diameter 25 cm, dan kedalaman 4 m;
- c. Mutu beton yang digunakan pada turap ini adalah mutu beton K-250 dengan tulangan ulir diameter 13 mm.

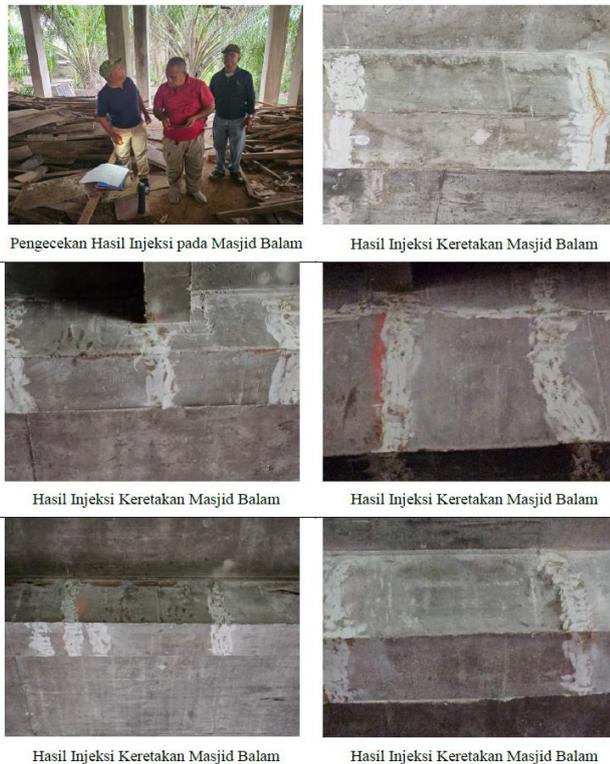
Gambar 8. Foto sebagian hasil injeksi

1. Injeksi pada seluruh retak-retak yang terjadi pada balok dan plat;
2. Pekerjaan injeksi dengan *Epoxy Resin* dengan Sikadur 752;
3. Sebelum retak di injeksi, pada jalur retak dipasang *Injection Nipple* dengan jarak 20-25 cm;

4. Bagian atas retak ditutup bagian luarnya dengan Sikadur -31 CF Normal;
5. Sebagai catatan penting lebar retak maksimum yang bisa diinjeksi dengan *Epoxy Resin* maksimum 5 mm;

6. Beton yang diinjeksi harus mempunyai umur beton diatas umur 28 hari;
7. Sebelum dilakukan penutupan dengan Sikadur -31 CF Normal, lubang retak harus dibersihkan terlebih dahulu;

8. Injeksi dilakukan dengan alat injeksi yang sesuai dengan tekanan 2-5 bar;
9. Posisi retak pada balok dan plat lantai sebagaimana sket gambar terlampir.

10. Jumlah titik injeksi pada balok \pm 850 titik, pada plat lantai 450 titik.
11. Pada balok dan lantai pakai Sikadur 31CF untuk seal dan untuk injeksi Sikadur 752.
