## **ESTIMASI BIAYA REMEDIASI EKOSISTEM MANGROVE TERCEMAR HIDROKARBON: STUDI KASUS TAHURA NGURAH RAI, TELUK BENOA**

*Cost Estimation For The Remediation Of Hydrocarbon-Contaminated  
Mangrove Ecosystems: A Case Study Of Ngurah Rai Grand Forest Park  
(Tahura), Benoa Bay*

**Wayan Hari Premananda**

**Universitas Udayana**

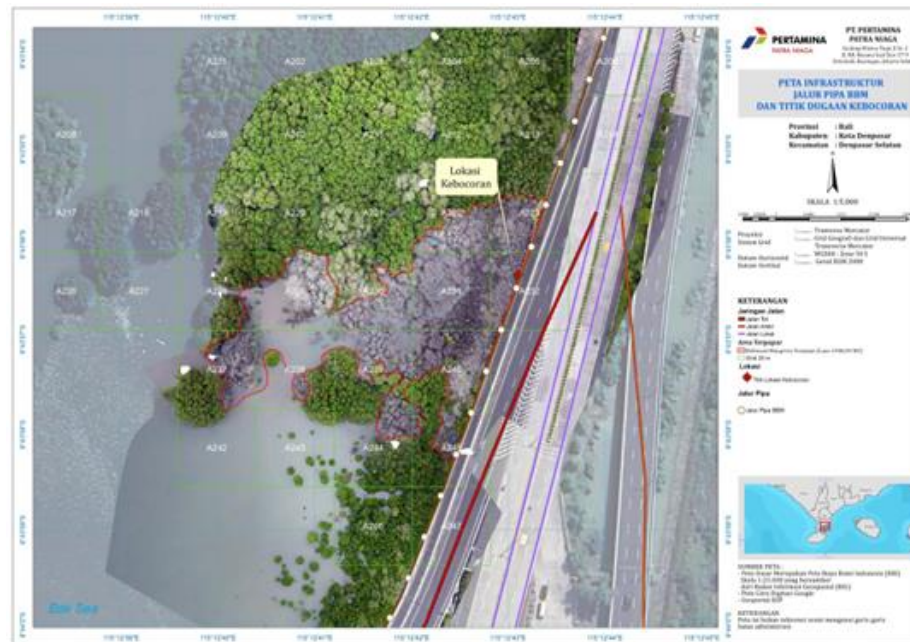
**Gambar 1. Peta Sebaran Kondisi Vegetasi Mangrove Berdasarkan Hasil Pemetaan Drone**

Hasil penelaahan terhadap dokumen kajian menunjukkan bahwa area Mangrove Tahura Ngurah Rai di Teluk Benoa yang berdekatan dengan Jalan Tol Bali Mandara mengalami perubahan kondisi vegetasi yang cukup signifikan dalam kurun waktu Juli 2024 hingga Desember 2025. Hasil analisis Normalized Difference Vegetation Index (NDVI) menunjukkan penurunan nilai indeks dari kisaran 0,56–0,87 pada Juli 2024, yang mengindikasikan kondisi vegetasi sehat hingga sangat sehat, menjadi 0,23–0,77 pada Desember 2025, yang mengindikasikan kondisi stres hingga terdegradasi. Penurunan tersebut sejalan dengan temuan visual berupa gejala klorosis, nekrosis, dan pembusukan sistem perakaran pada sebagian vegetasi mangrove.

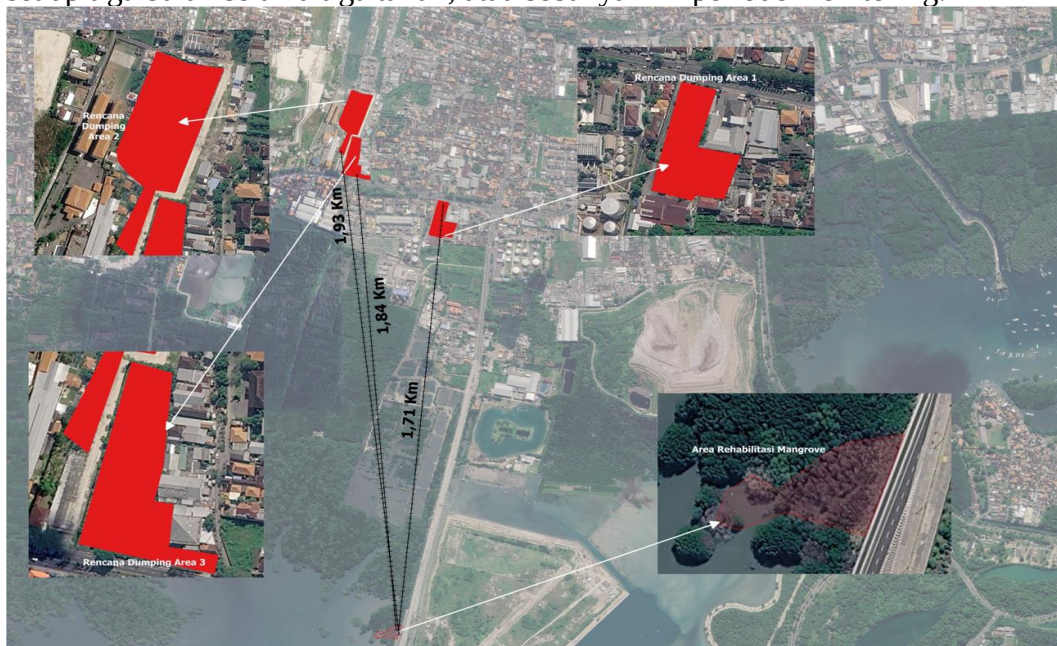
**Gambar 2. Alternatif Lokasi TPS terhadap Area Kajian**

Pada komponen fasilitas pendukung, kebutuhan lahan TPS ditetapkan sebesar 800 m<sup>2</sup>, dengan tiga alternatif lokasi yang teridentifikasi pada jarak indikatif 1,71–1,93 km dari area rehabilitasi. Pada komponen revegetasi, dengan jarak tanam 1,5 m × 1,5 m, diperoleh kebutuhan dasar sebanyak 1.689 batang bibit mangrove pada luas kajian penuh, meskipun jumlah aktual penanaman perlu disesuaikan dengan keberadaan vegetasi hidup dan regenerasi alami yang tetap dipertahankan. Kegiatan pemeliharaan dan monitoring direncanakan berlangsung setiap tiga bulan selama tiga tahun, atau sebanyak 12 periode monitoring.
